Erfahrungen mit der Gratlawine bei Blatten, Kt. Wallis, Schweiz

Peter Schwitter^{1,*} und Lukas Stoffel²

ABSTRACT: Am 22. Februar 1999 ging die Gratlawine bei Blatten in sehr grossem Ausmass nieder. 15 Gebäude wurden total zerstört, 24 Gebäude beschädigt und die Kantonsstrasse wurde auf einer Länge von 750 m bis 14 m hoch verschüttet. Personen kamen dank rechtzeitiger, grossräumiger Evakuierungen glücklicherweise keine zu Schaden. Was wurde seither unternommen, um die Situation mit der Gratlawine zu verbessern? Als erstes wurde die Gefahrenkarte überarbeitet und im Anrissgebiet wurden kleine Flächen mittels Schneenetzen und Stützwerken inkl. einem Verwehungsverbau verbaut. Seit 2002 werden Lawinen mittels Helikoptersprengungen künstlich ausgelöst. Die Verwendung von Gasex-Anlagen ist in Planung. Es wird auf organisatorische Aspekte des lokalen Lawinendienstes und auf die 10-jährige Erfahrung mit der Gratlawine und den erwähnten Schutzmassnahmen eingegangen.

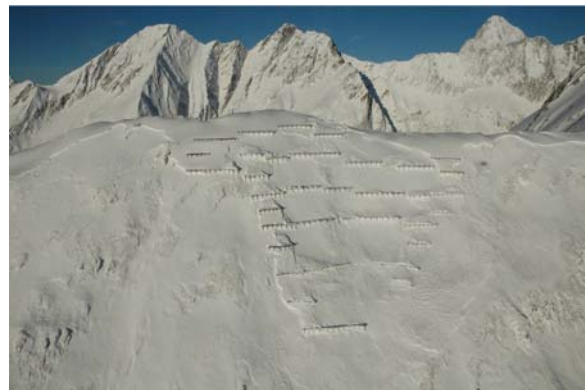
Abb. 2: Lawinenabgang Gratlawine mit Anriss in verbautes Gebiet hinein (Foto P. Schwitter).

Schon vom ersten Jahr an beobachtete der LWD zahlreiche spontane Lawinnenniedergänge im gesamten Bereich der Gratlawine (Abb. 2). Kleinere Schneemassen wurden von den Verbauungen aufgehalten (Abb. 3). Im Jahr 2002 und 2003 gab es 2 grosse spontane Lawinenabgänge, die sich über die gesamte Breite des Hanges erstreckten und deren Anriss von den Verbauungen nicht aufgehalten werden konnte.

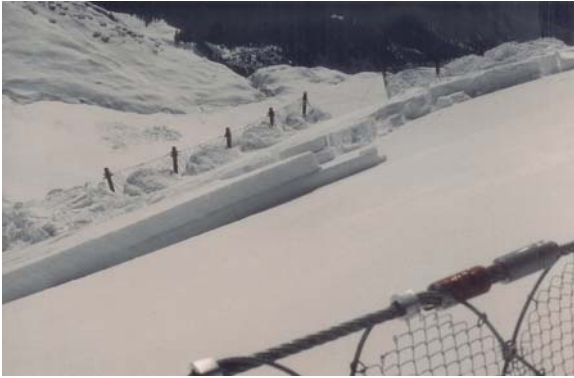
Abb. 3: Lawinenanriss in verbaute Fläche hinein; Lawinenschnee wird von den Schneesetzen teilweise zurückgehalten; im Hintergrund das flachere Gebiet (Bereich Bäll) bevor die Steilstufe gegen Blatten folgt (Foto P. Schwitter).

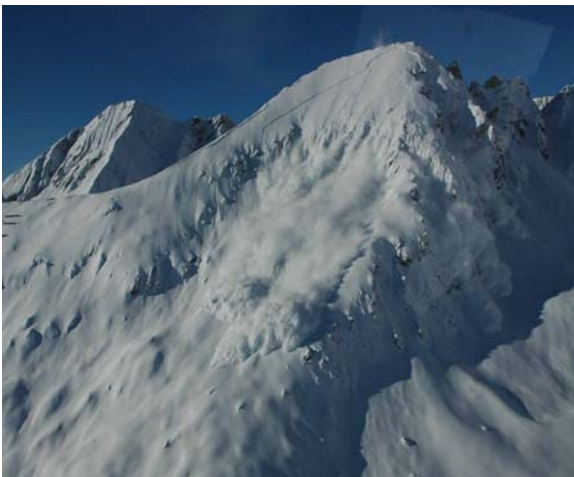
Abb. 4: Künstlich ausgelöste Lawine am Hofathorn, Helisprengung; ganz links im Bild ein erster Verbauperimeter (Foto P. Schwitter).

Im Winter 2001/02 erhielt der LWD die offizielle Erlaubnis, im Bereich Hofathorn bei Bedarf präventive Lawinensprengungen durchzuführen (Helisprengungen, Abb. 4). Im Rahmen dieser Sprengungen kam es auch zu grösseren Lawinenabgängen, mit Anrissen durch die verbauten Gebiete hindurch.

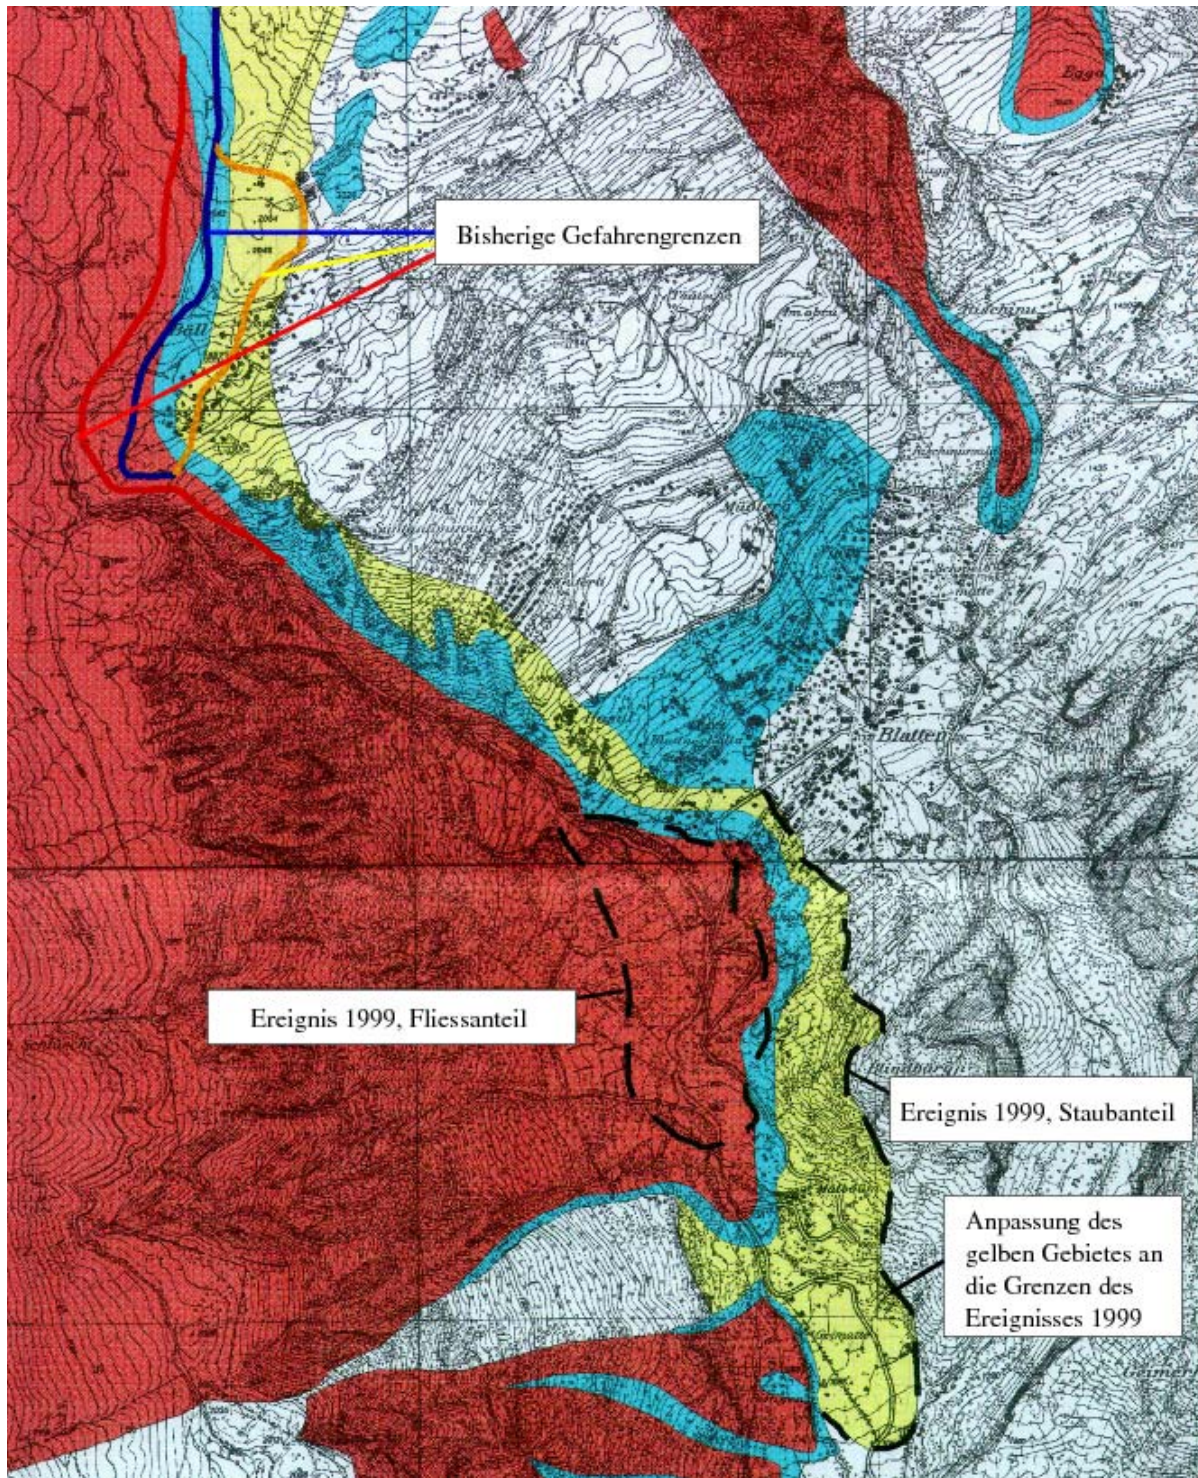
Abb. 1: Lawinengefahrenkarte Blatten mit Anpassungen im Gebiet Bäll und dem gelben Gebiet: Die ausgezogenen Linien entsprechen den Gefahrenbereichsgrenzen vor 1999. Im Auslaufbereich haben die roten und blauen Gefahrengrenzen gut mit der Fließlawine von 1999 überein gestimmt (SLF, 2000).

Zudem wurde die damalige Lawinengefahrenkarte überprüft und dem Lawinenereignis angepasst (Abb. 1). Als weiteres wurden die Massnahmenpläne für den Krisenstab, Bergrettung, Feuerwehr, Polizei, Zivilschutz und anderen Einsatzelementen überarbeitet und den Erkenntnissen der 1999er Lawine angepasst.
